中山市南区街道大南公路北侧约 90 亩地块  
土壤污染状况调查报告

(第一阶段)

编制单位：广东天鉴检测技术服务股份有限公司

编制日期：2024 年 12 月

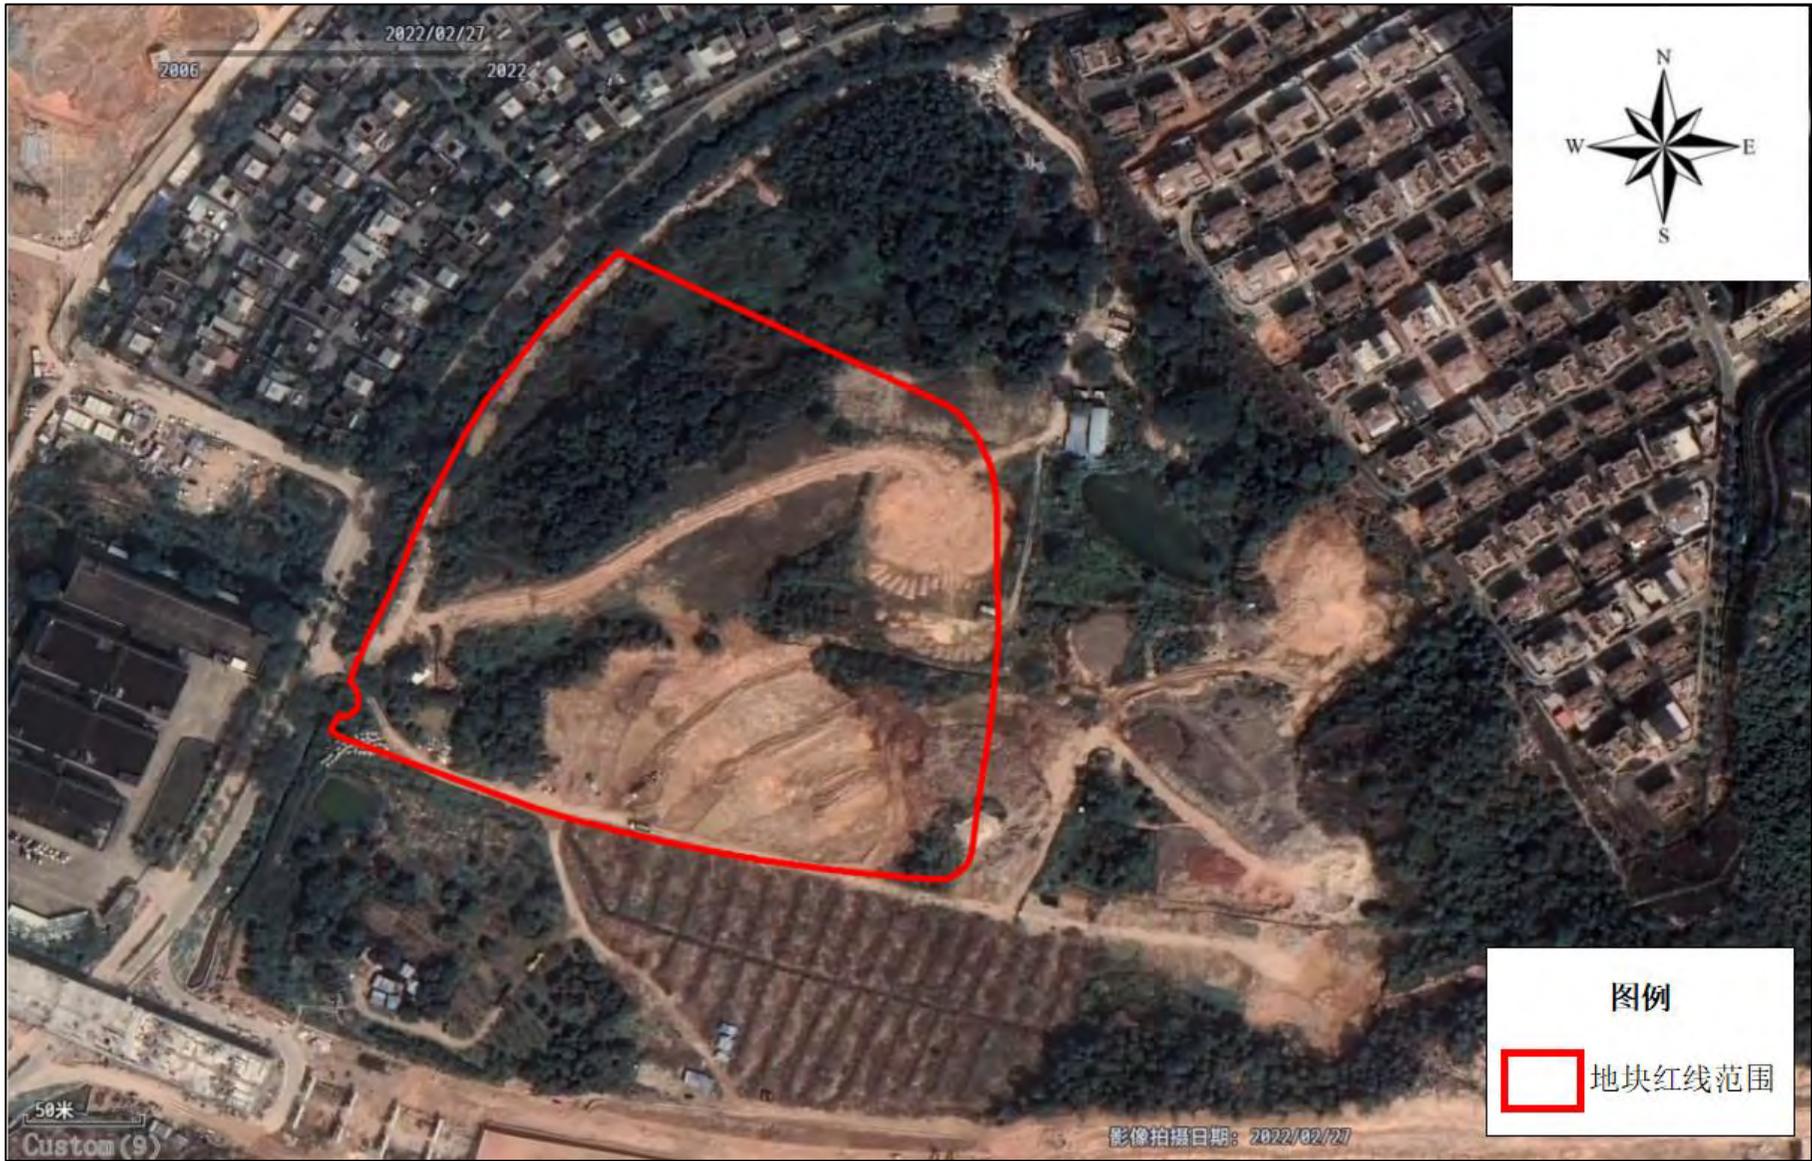
图 2-2 地块调查范围图

本次调查地块位于中山市南区街道大南公路北侧，根据地块红线图显示，调查地块总占地面积为 58744.45 m<sup>2</sup>，地块中心坐标为：经度 113.312879°E 纬度：22.491200°N，本次调查范围在该地块红线范围内。本项目调查范围见下图所示，拐点坐标见下表所示。

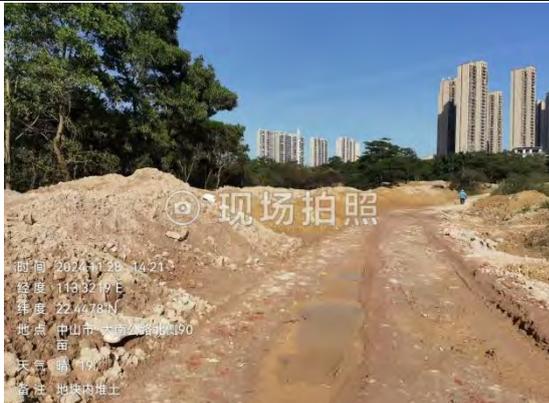
现地块内部西北部植被较茂盛，主要是低矮灌木和杂树，地块中部存在堆土，根据人员访谈和资料收集，堆土主要来源周边地产项目施工土方。现场踏勘期照片见下图所示。

<p>时间: 2024.11.28 14:21                  经度: 113.3219E                  纬度: 22.4276N                  地点: 中山市大南公路北侧90亩                  天气: 晴, 19                  备注: 地块内堆土</p>

地块内堆土为周边地产项目碧桂园凤凰城施工土方，碧桂园凤凰城地块历史上不存在工业企业，且规划用途为居住用地，不存在土壤污染。因此，地块内堆土来源清晰，不存在污染。

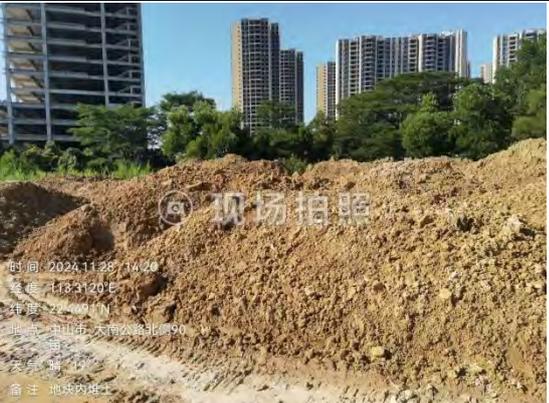
<p>时间: 2024.11.28 14:20                  经度: 113.3120E                  纬度: 22.4291N                  地点: 中山市大南公路北侧90亩                  天气: 晴, 19                  备注: 地块内堆土</p>
<p>地块内部现状图 1</p>	<p>地块内部现状图 2</p>

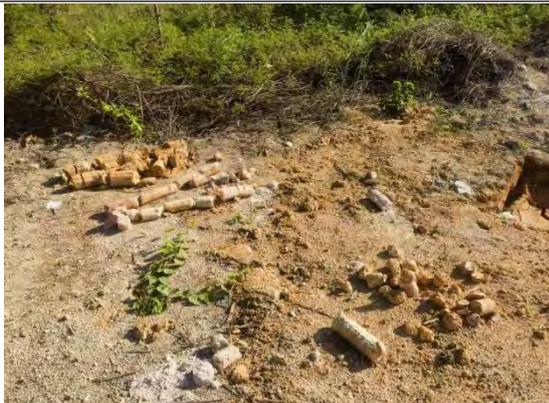
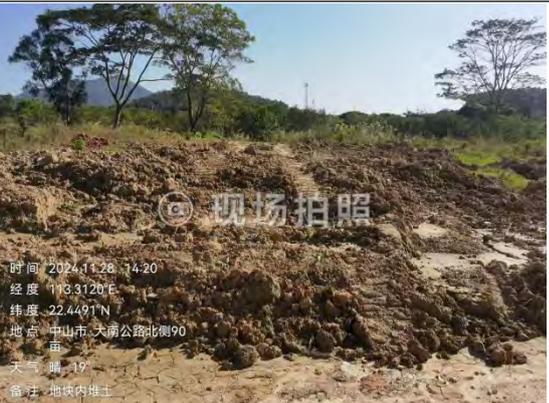
<p>时间: 2024.11.28 14:20                  经度: 113.3120E                  纬度: 22.4491N                  地点: 中山市大南公路北侧90亩                  天气: 晴, 19                  备注: 地块内堆土</p>
<p>地块内部现状图 3</p>	<p>地块内部现状图 4</p>

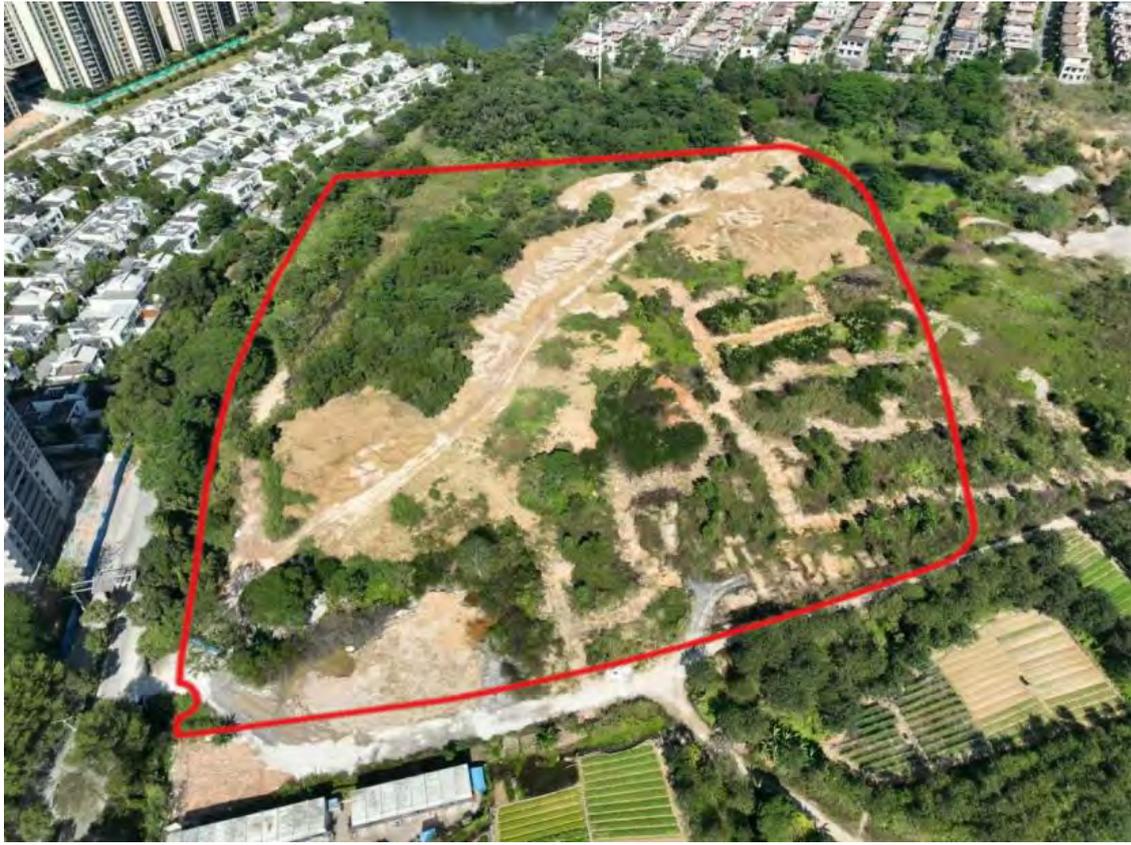
地块航拍图

根据现有资料的收集和汇总，以及人员访谈和现场踏勘获悉，本次调查项目地块总面积为 58744.45 m<sup>2</sup>。地块现状为空地，地块内无雨水、污水管网。

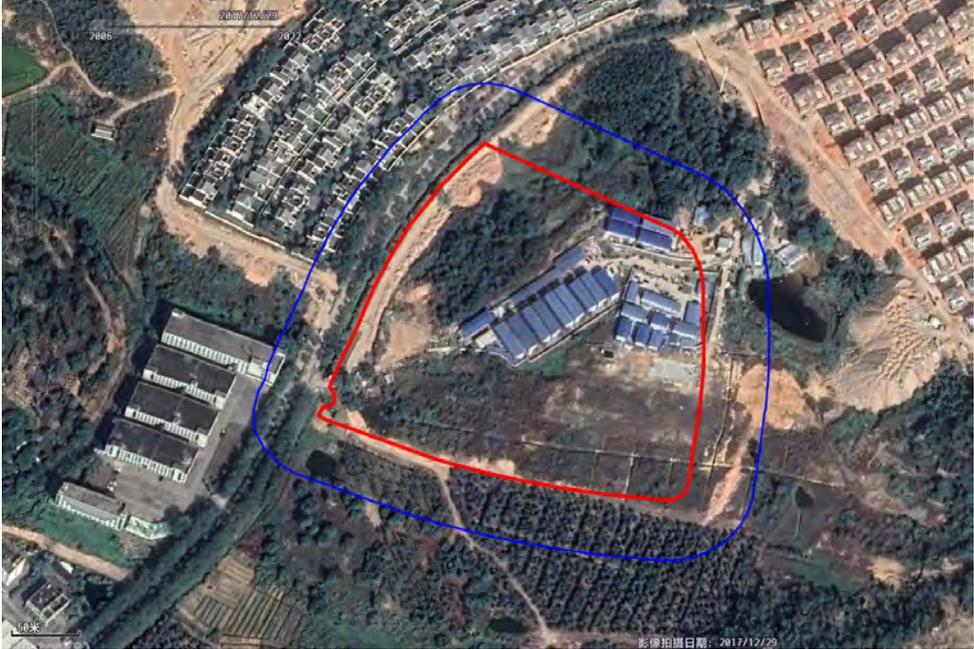
<p>地块内部建筑物 为西侧碧桂园凤凰城临时项目部 (2016年建)， 地块东侧碧桂园 凤凰城建设过程 中。</p>
<p>2017年12月卫星影像图</p>

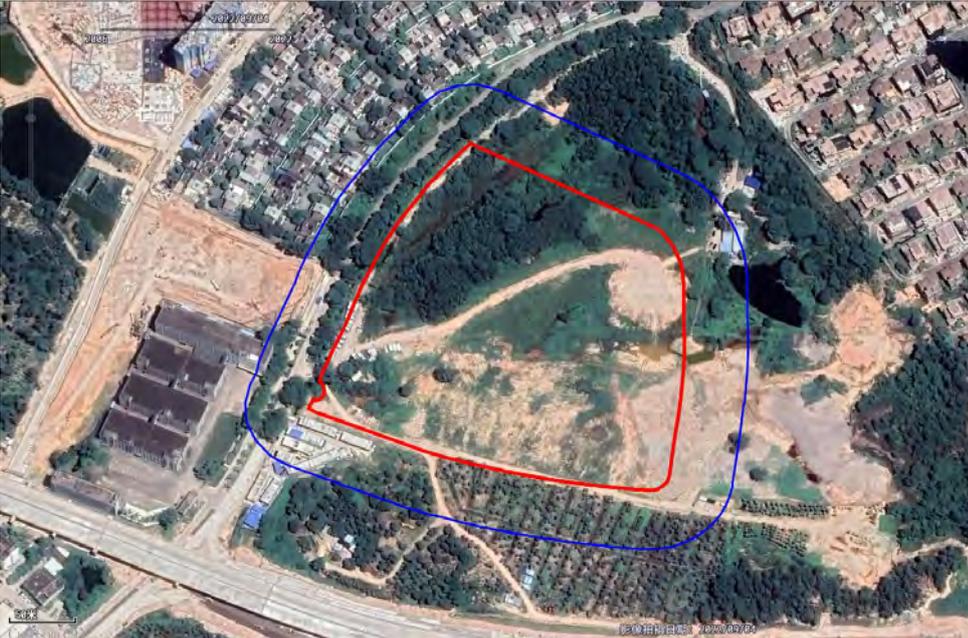
<p>地块内部分区域堆放了附近地产项目（碧桂园凤凰城）土方，周边环境无明显变化。</p>
<p>2022年9月卫星影像图</p>

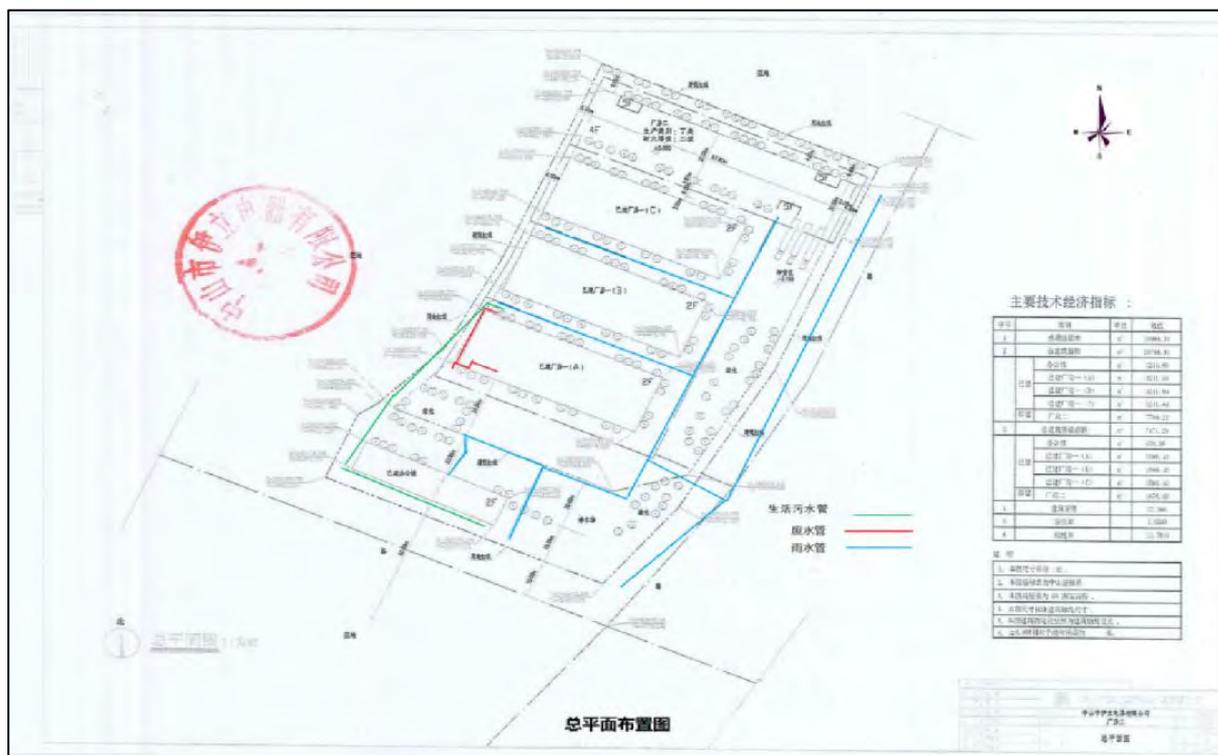
图 4.2-1 伊立电器总平面图

地块仅西侧存在一家工业企业—中山市伊立电器有限公司，2006 年投产，主要从事家用厨房电器具制造，其厂区平面和监测点位图如下所示

伊立电器废气的主要污染种类为：颗粒物、二氧化硫、氮氧化物、VOCs 及其他污染物，废水的主要污染种类为：COD、氨氮和其他污染物。伊立电器厂区地面均进行了硬化，废水排放口距离项目地块距离超 50 米范围，对地块产生土壤和地下水污染影响的可能较小。

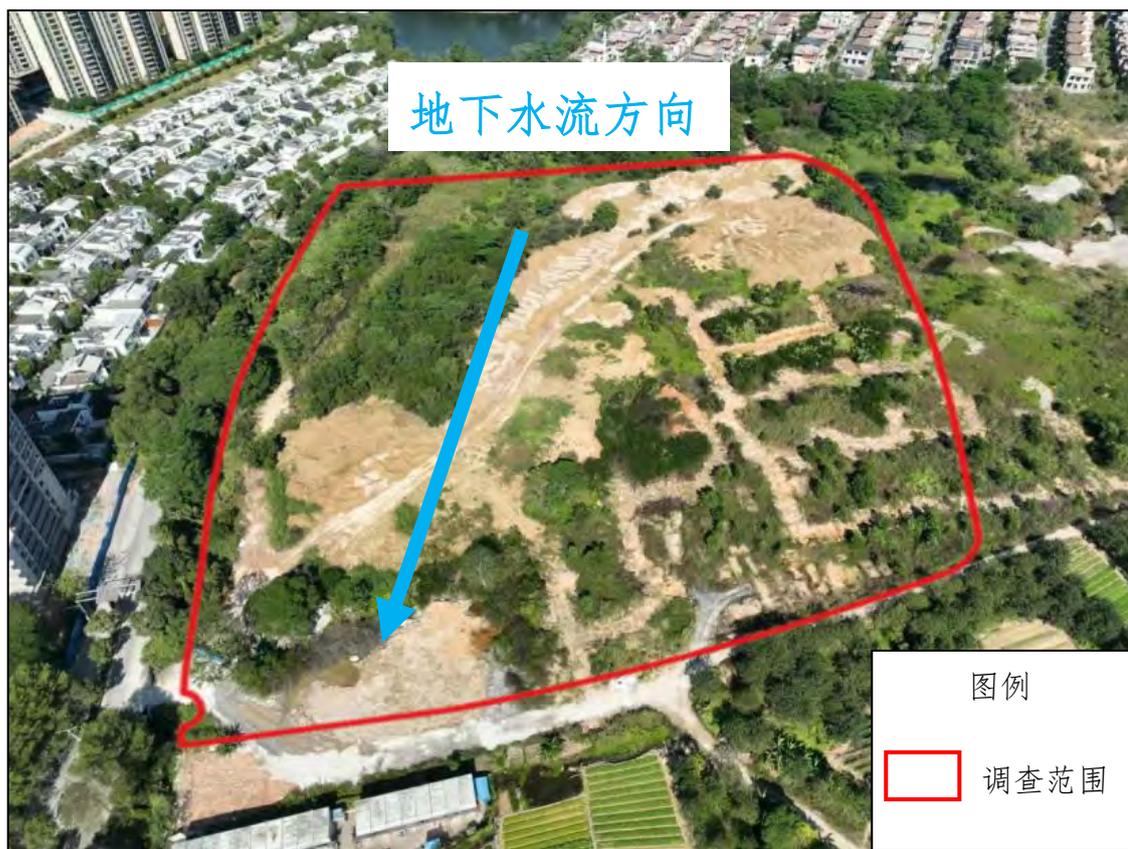
图 4-2 地下水流向示意图

根据地块周边临近西侧水体岐江河地表水流向可知，岐江河由北向南流，地下水与地表水流向基本一致，因此地下水流向为北向南流，地块内及周边均无污染源通过地下水径流影响本地块。因此整体来说，地块周边对本次调查地块产生土壤和地下水污染影响的可能较小。

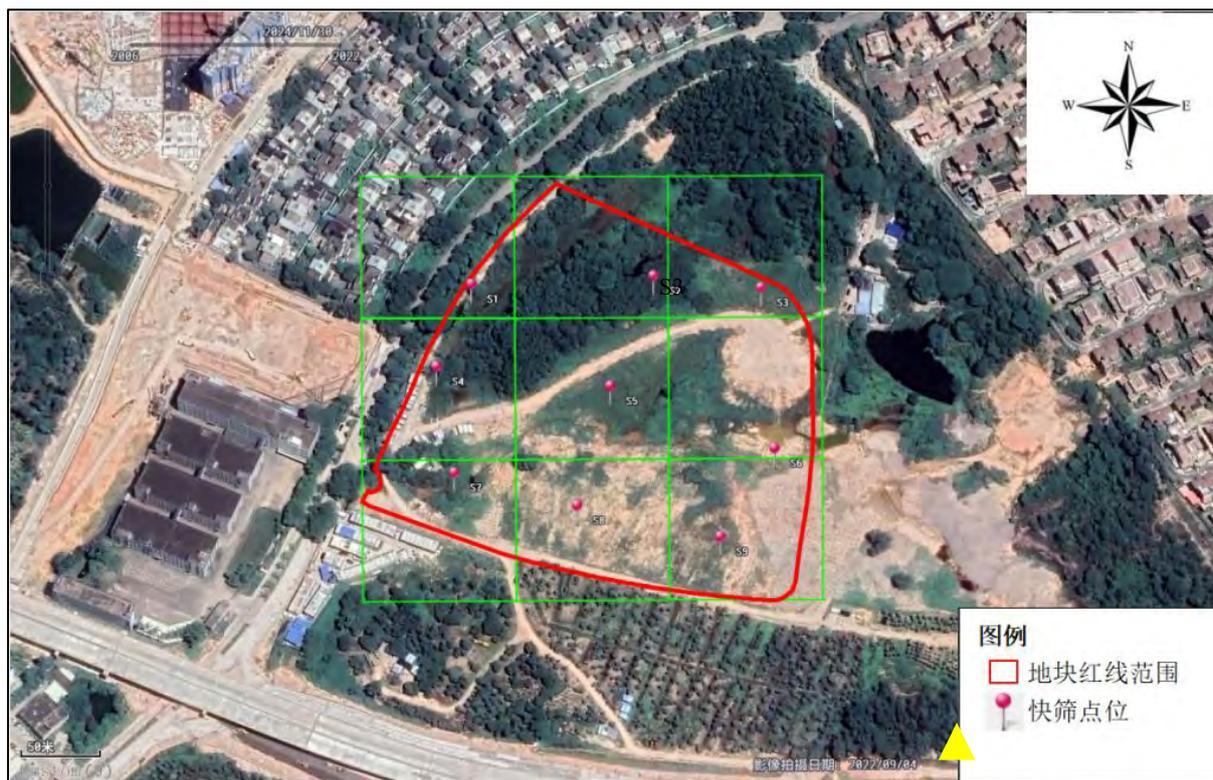
图 4-3 土壤现场快筛布点图

检测点位 置	采样深度 (m)	经纬度	布点依据原则
S1	0-5.0	N:22.4475° E:113.3172°	地块内系统布点
S2	0-5.0	N:22.4486° E:113.3190°	地块内系统布点
S3	0-5.0	N:22.4487° E:113.3189°	地块内系统布点
S4	0-5.0	N:22.4462° E:113.3164°	地块内系统布点
S5	0-5.0	N:22.4491° E:113.3127°	地块内系统布点
S6	0-5.0	N:22.4486° E:113.3136°	地块内系统布点
S7	0-5.0	N:22.4438° E:113.3168°	地块内系统布点
S8	0-5.0	N:22.4447° E:113.3156°	地块内系统布点
S9	0-5.0	N:22.4434° E:113.3184°	地块内系统布点

根据各土壤监测点位的现场快筛数据来看，土壤环境质量良好。

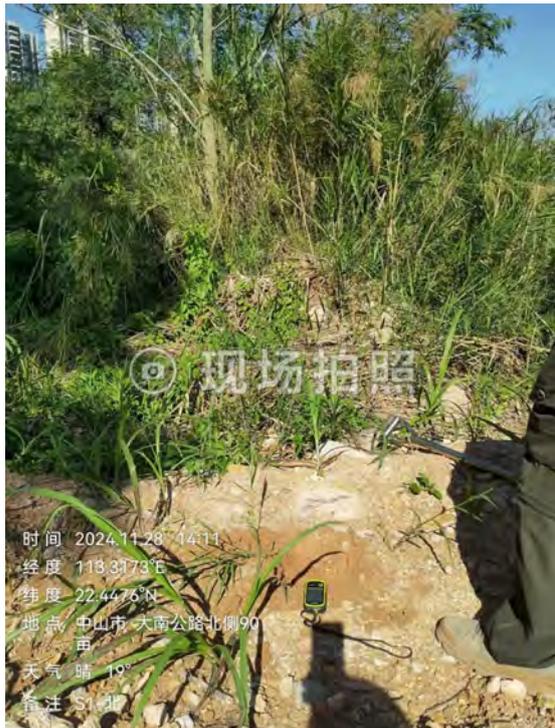
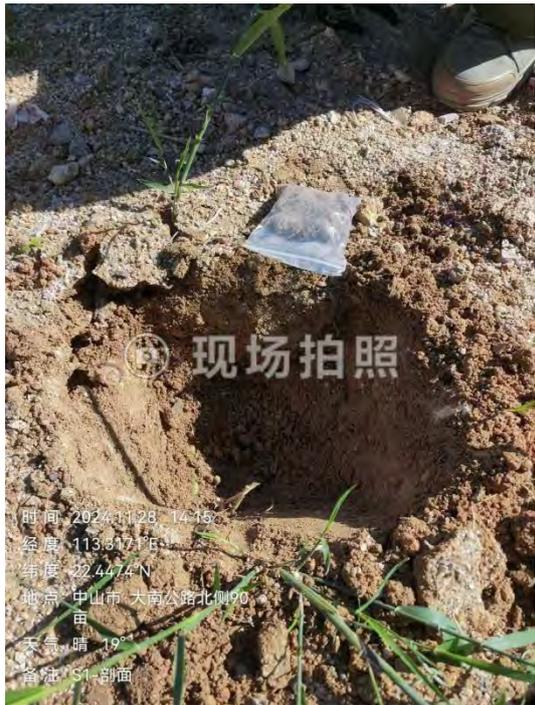
<p>现场拍照</p> <p>时间: 2024.11.28 14:11                  经度: 113.3173°E                  纬度: 22.4475°N                  地点: 中山市·大南公路北侧90亩                  天气: 晴 19°                  备注: S1-剖面</p>

<p>现场拍照</p> <p>时间: 2024.11.28 14:15                  经度: 113.3173°E                  纬度: 22.4474°N                  地点: 中山市·大南公路北侧90亩                  天气: 晴 19°                  备注: S1-剖面</p>
<p>定位</p>	<p>剖面</p>

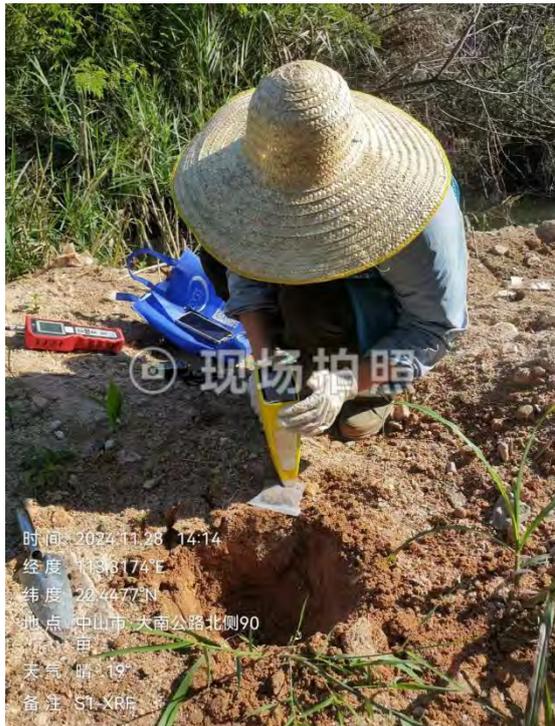
<p>现场拍照</p> <p>时间: 2024.11.28 14:14                  经度: 113.3174°E                  纬度: 22.4477°N                  地点: 中山市·大南公路北侧90亩                  天气: 晴 19°                  备注: S1-XRF</p>

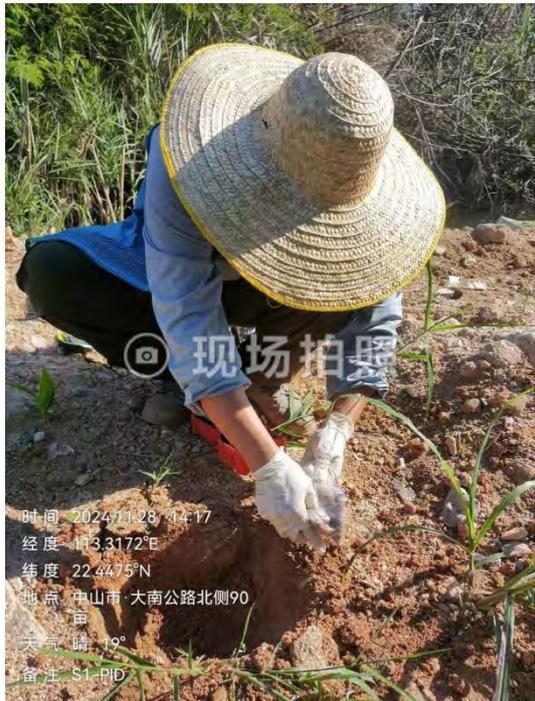
<p>现场拍照</p> <p>时间: 2024.11.28 14:17                  经度: 113.3172°E                  纬度: 22.4475°N                  地点: 中山市·大南公路北侧90亩                  天气: 晴 19°                  备注: S1-PID</p>
<p>XRF 重金属检测</p>	<p>VOCS 检测</p>
